ジーンズの転写箔プリントの脱落

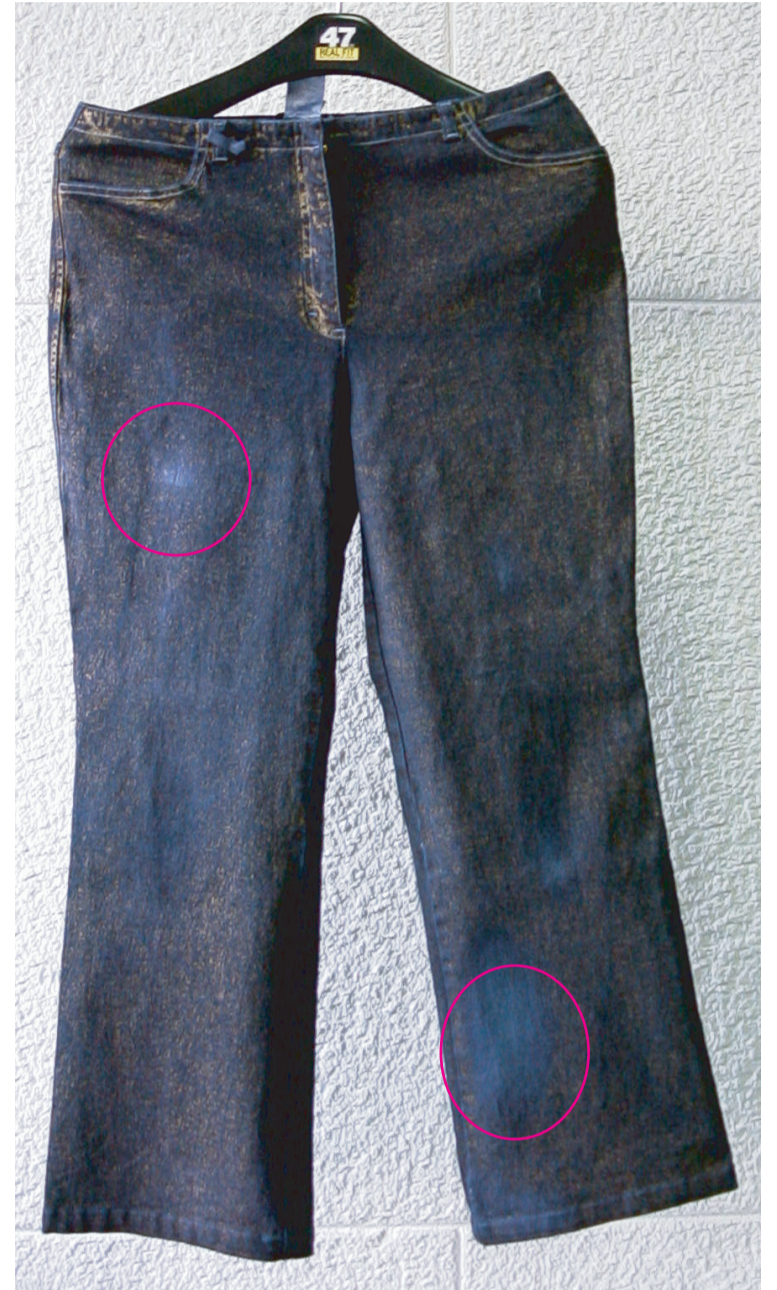
シミ抜きによる箔の脱落

シミ抜き不可のものを処理した

取扱いに関する説明（付記）の充実
販売時の説明（シミの除去は箔の脱落を生じる可能性が高いことや摩擦による箔の剥離の可能性など）の徹底を図る

素材や加工の状況を十分に検討し、処理可能か否かの判断が必要
繊維素材や加工に関する知識を充実させると共にシミ抜きに使用する薬剤の成分や禁止事項を熟知すること

販売店やクリーニング店からの情報収集と特性の理解を深める

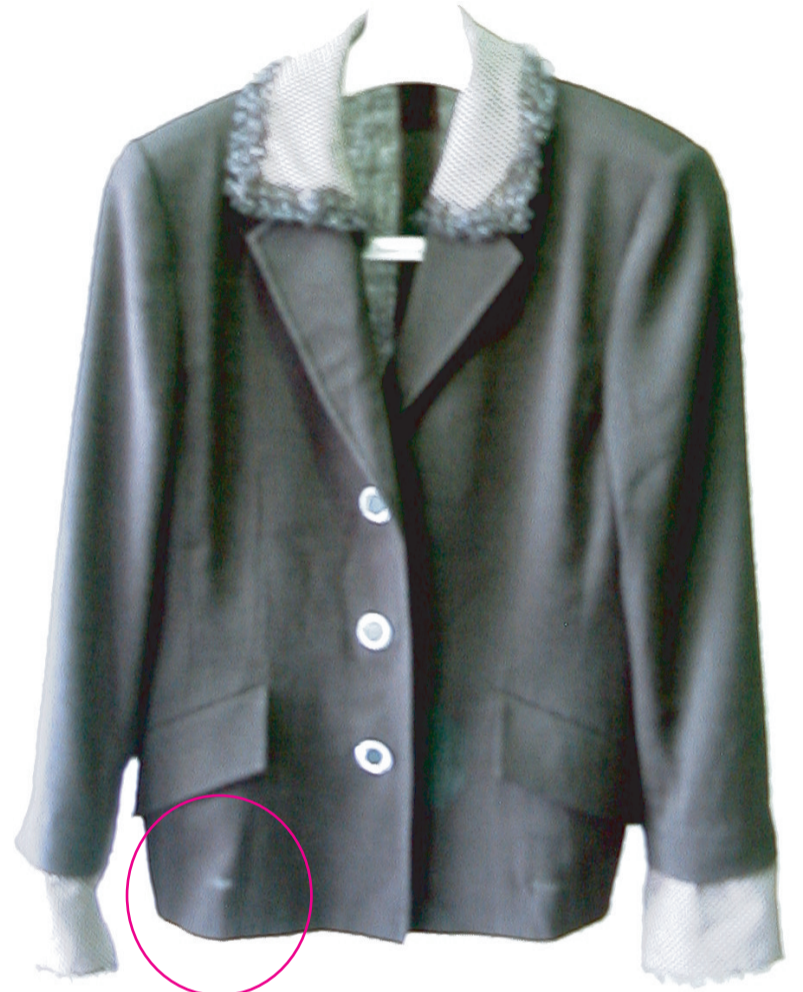
ジャケットのシミ抜きによる変色

シミ抜きを行った部分が脱色し、
少し硬くなった

シミ抜き剤によるアセテートの溶解
アセトン（除光液の主成分）、メチルエチルケトン、シンナー
ジメチルホルムアミドなどの有機溶剤はアセテートを溶解する

素材の特性を十分に検討し、処理可能か否かの判断が必要
特に半合成繊維は有機溶剤で溶解するものが多いので繊維毎の
耐溶剤性を熟知しておくこと

販売店やクリーニング店からの情報収集と特性の理解を深める

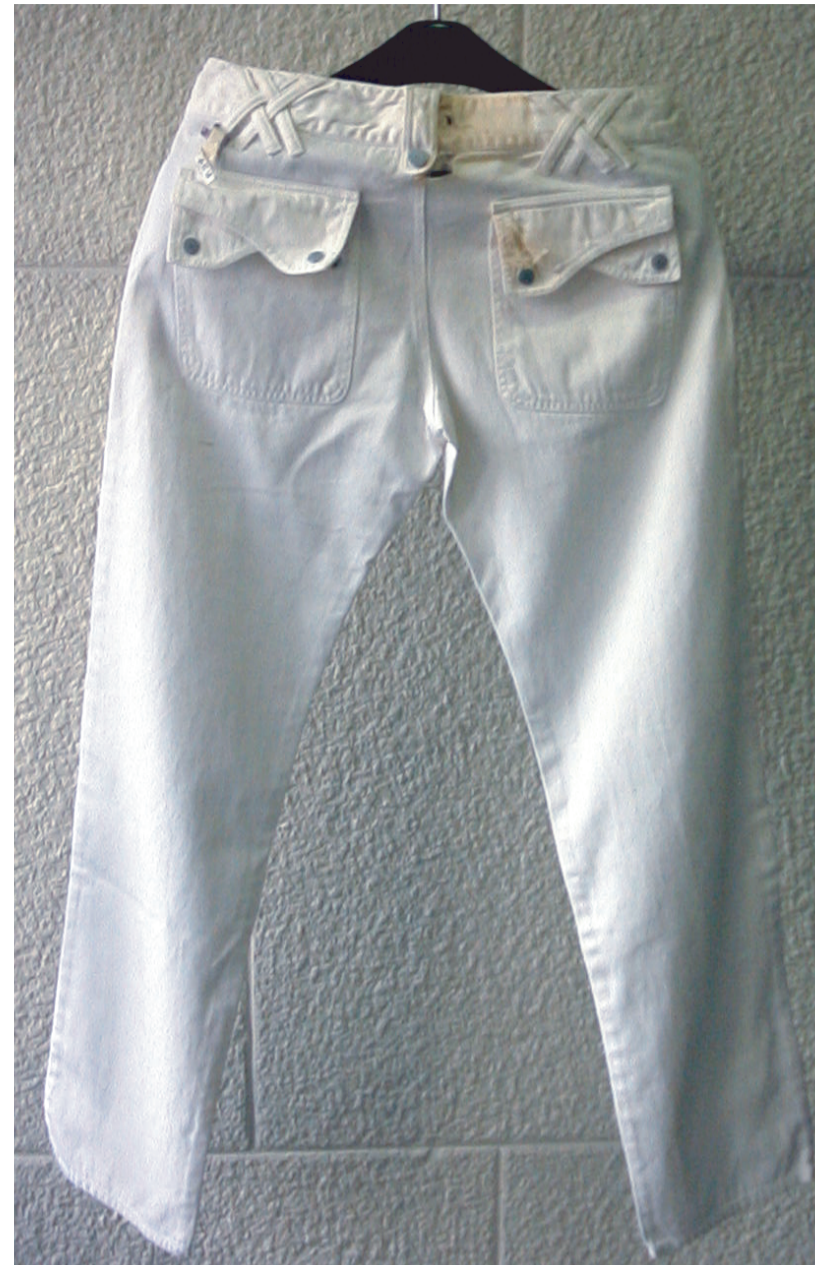
ジーンズの破れ

水洗いでコードレー（ベルト付近に付いている革製のラベル）からの移染を除去しようとして漂白剤を使用したら生地が脆化した

- (1) 移染除去で塩素系（酸化）漂白剤を高濃度、高温で使用した
- (2) 革の染色に用いられていた染料に含まれる金属が触媒となり急激な酸化反応を起こし、綿繊維の脆化を促進させた

色泣きが発生しないかの事前の確認（洗剤水を含ませた綿布を皮革部分に擦って色移りの有無を確認する）や低温での中性洗剤の使用など、移染防止対策を怠らないこと

色落ちしやすい皮革などが付属する衣料品は、汚れ落ちには期待出来ないことを理解する

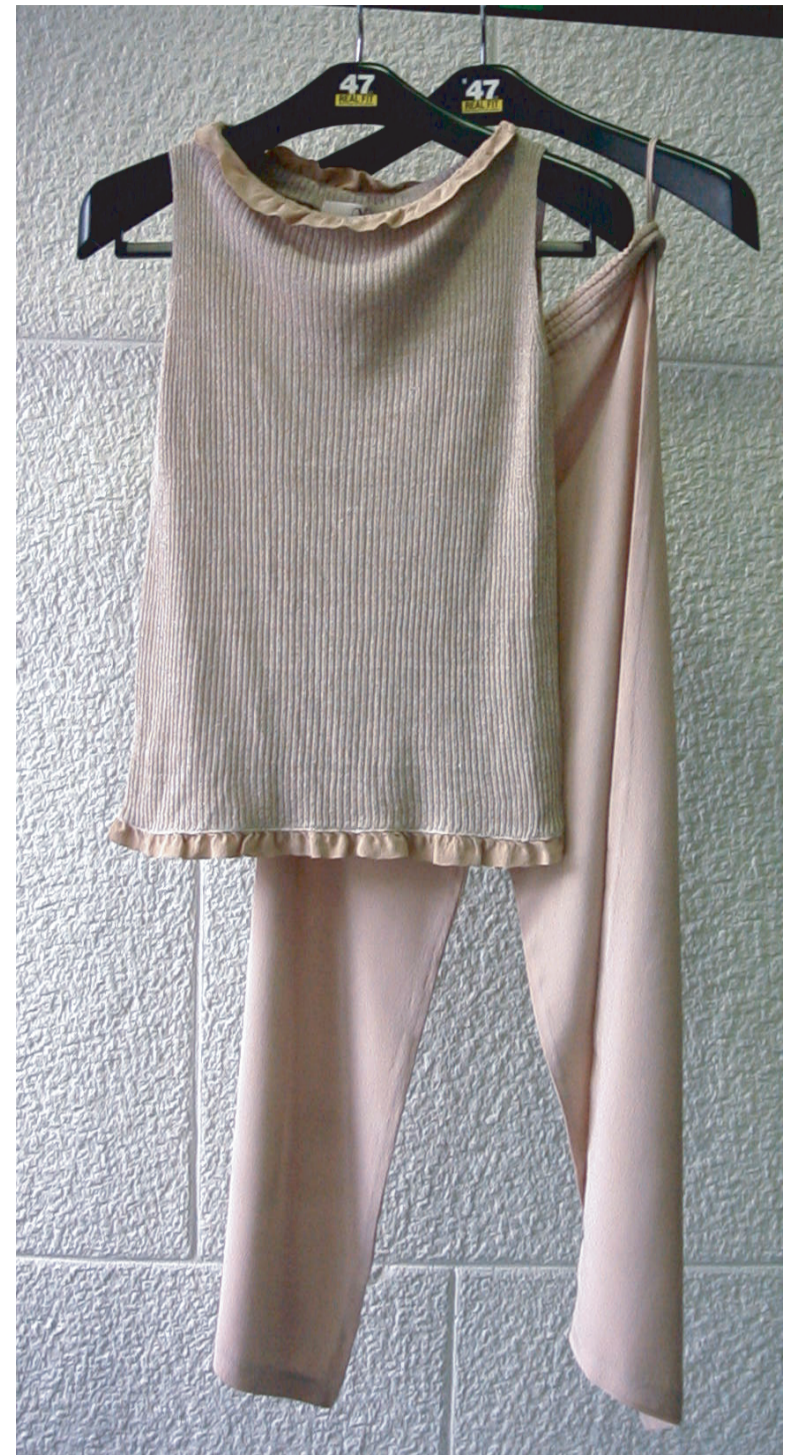
水洗いによる変色

パンツの汗汚れを除去するために、弱アルカリ性洗剤を使用してウエットクリーニングを行ったところ、上着のフリルと同一素材、同色であったものが変色した

- (1) パンツの素材は絹100%である
- (2) アルカリによる染色堅牢度の低下が考えられる

- (1) 表示が無い場合には、素材の確認をより慎重に行う
- (2) ウエットクリーニングの際には中性洗剤を用い、漂白剤を使用する際には放置しないよう気をつける
- (3) 不安な場合にはウエットクリーニングを避ける

繊維組成及び洗濯絵表示が記載されたケアラベルは、大切な情報源であることを理解し、切除しないようにする。

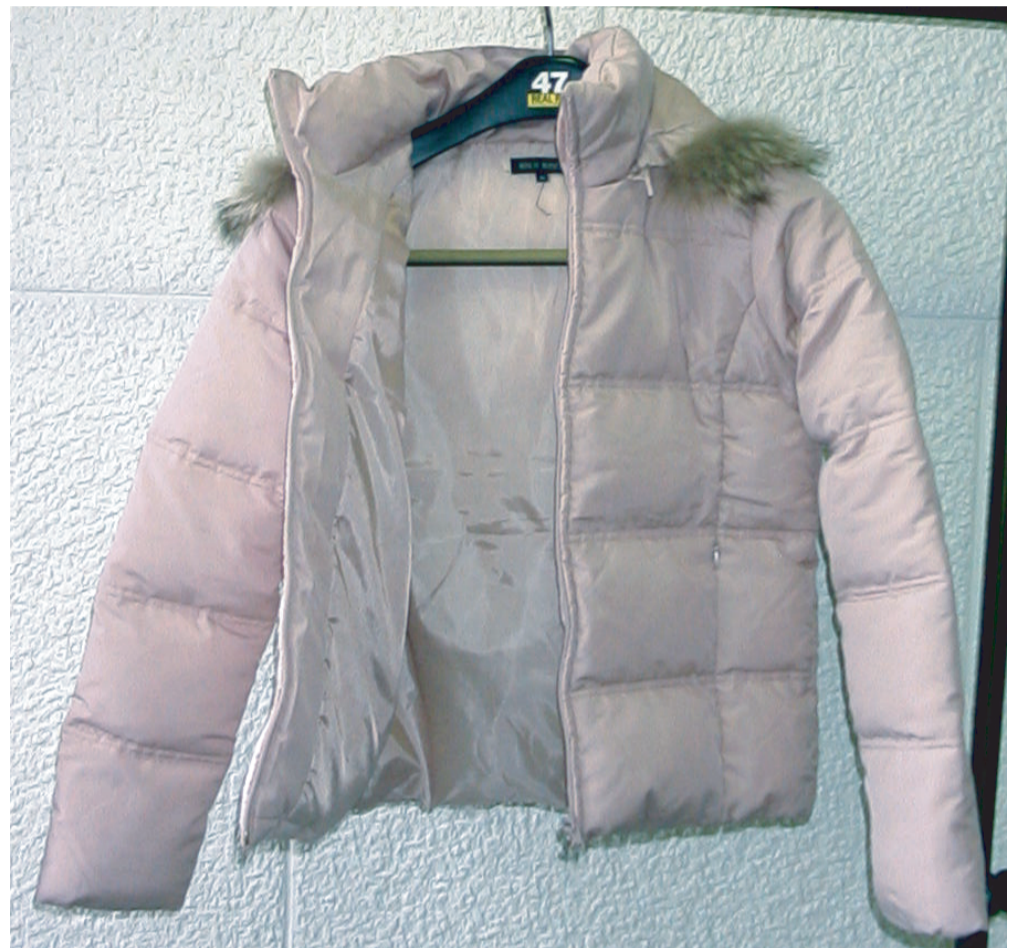
ダウンジャケットからの羽毛の飛び出し

ドライクリーニングで羽毛の飛び出しが発生した

羽毛を包むダウンパックが、ドライクリーニング中に破れたために羽毛が飛び出しやすくなった

十分な強度のダウンパックを使用する

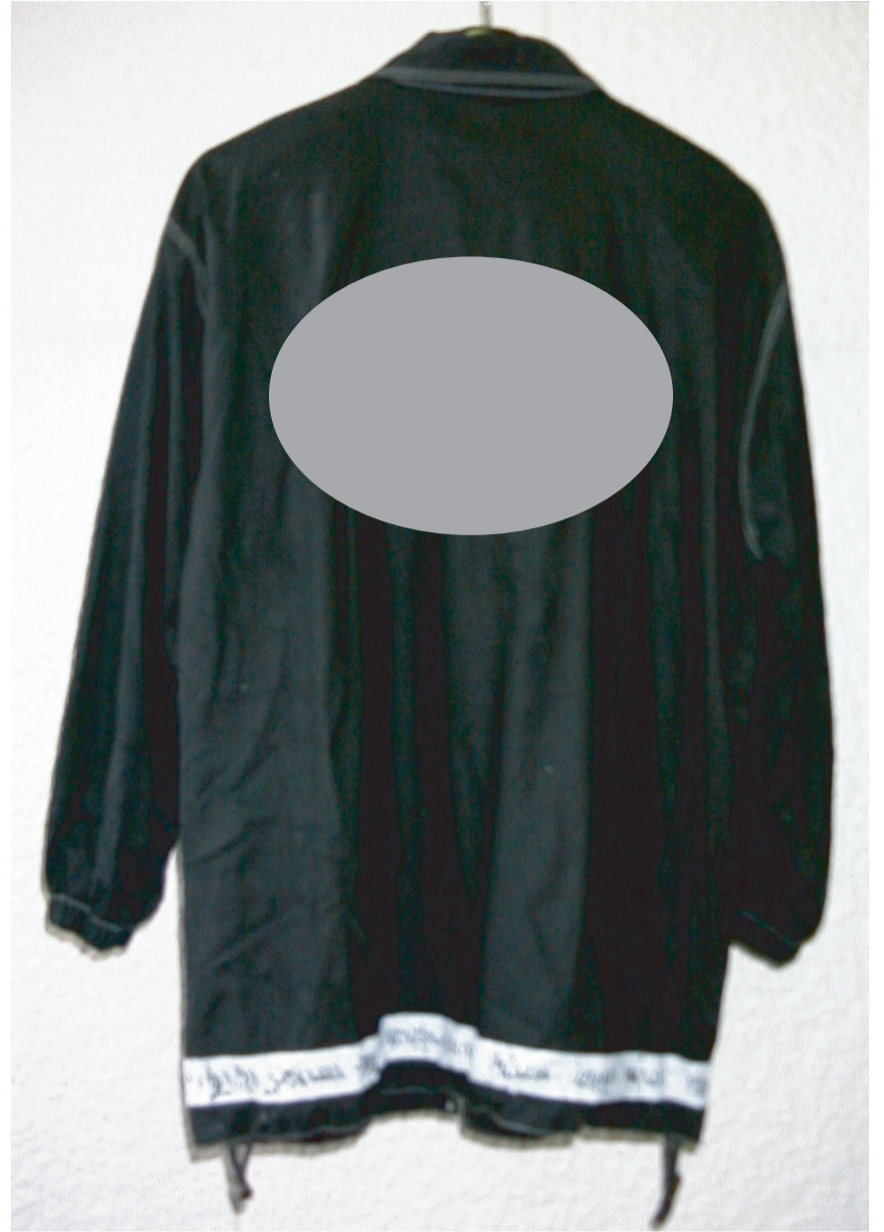
ブルゾンのベタツキと剥離

石油系ドライクリーニングでコーティングされた樹脂がベタツキ、剥離やひび割れが発生した

- (1) ニット生地にポリウレタン系合成樹脂をコーティング
- (2) ドライクリーニング溶剤によって脆化、剥離が促進された

- (1) 組成表示にポリウレタンコーティングを表示する
- (2) 耐久性の高いポリウレタン樹脂を使用する
- (3) 販売時に特性を説明する

- (1) 受付時にベタツキや亀裂の有無を確認する
- (2) 十分に乾燥し、溶剤の残留を防ぐ

着用や保管時には紫外線や湿気を避ける

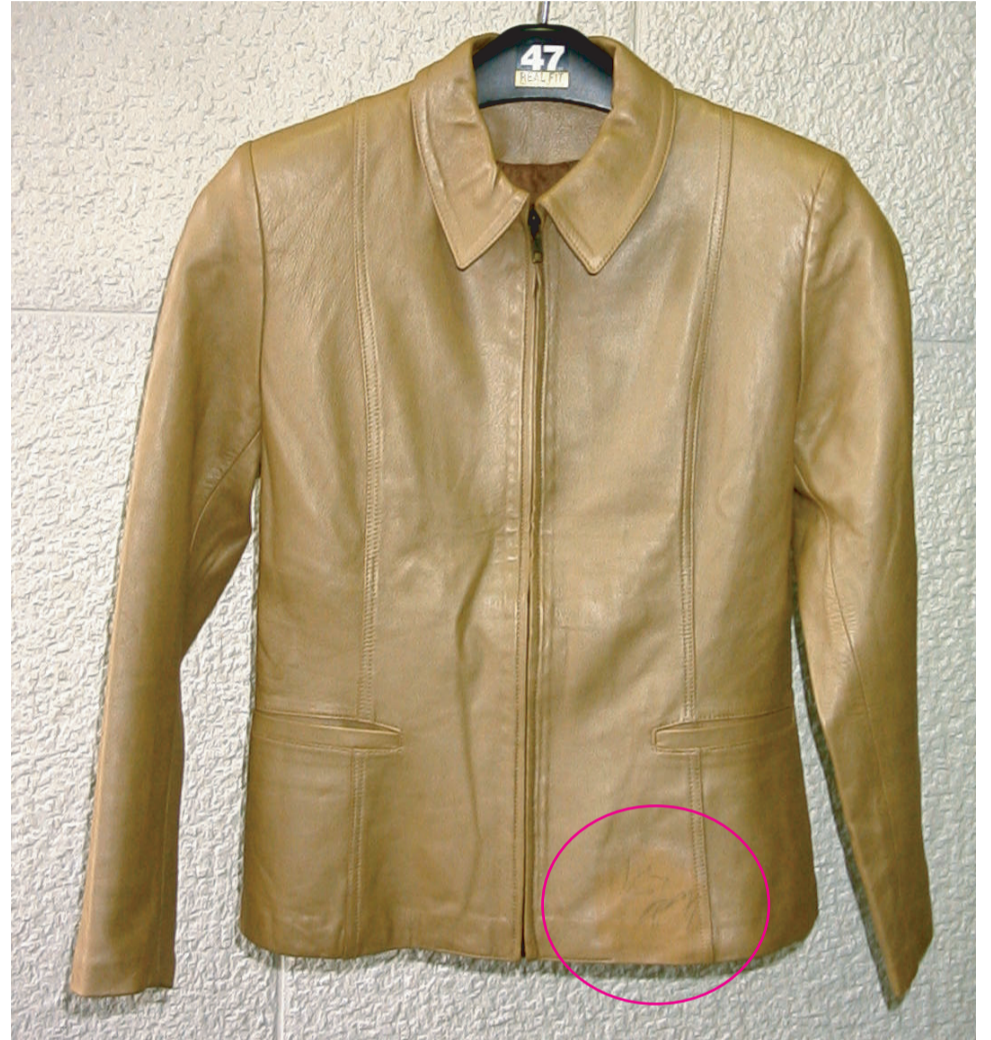
ブルゾンの色落ち

ボールペンのインクを除去しようとして、シミ抜き剤を塗った部分が変色した

インク除去のために有機溶剤を用いたことで樹脂コーティングが溶解し変色した

販売時に特性を説明する

- (1) 有機溶剤や有機溶剤を含むシミ抜き剤の使用時は、繊維や染色に対する安全性を確認してから使用する
- (2) 熱収縮に注意する

コーティング製品のシミ抜きは危険性が高く、作業できない場合があることを理解する

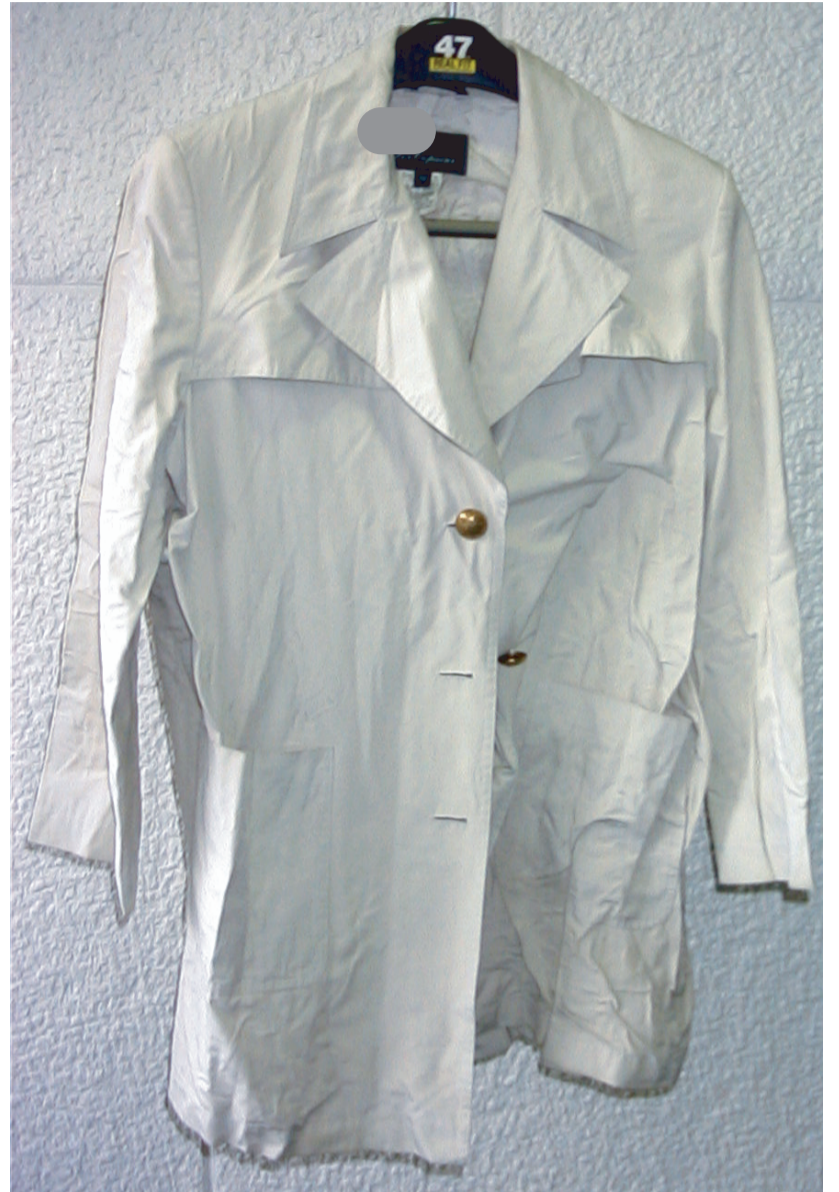
ショートコートのコーティング劣化

石油系ドライクリーニングによって
ポリウレタン樹脂にベタツキが発生

ドライクリーニングによって、
ポリウレタン樹脂の劣化が促進され顕在化した

- (1) 販売時にポリウレタンの特性を説明する
- (2) 組成表示に誤りがある

- (1) 預かり時の確認でベタツキがあればクリーニングしない
- (2) 乾燥を充分に行う

- (1) 保管は紫外線を避け、湿気の少ない所で行う
- (2) 高温多湿を避ける

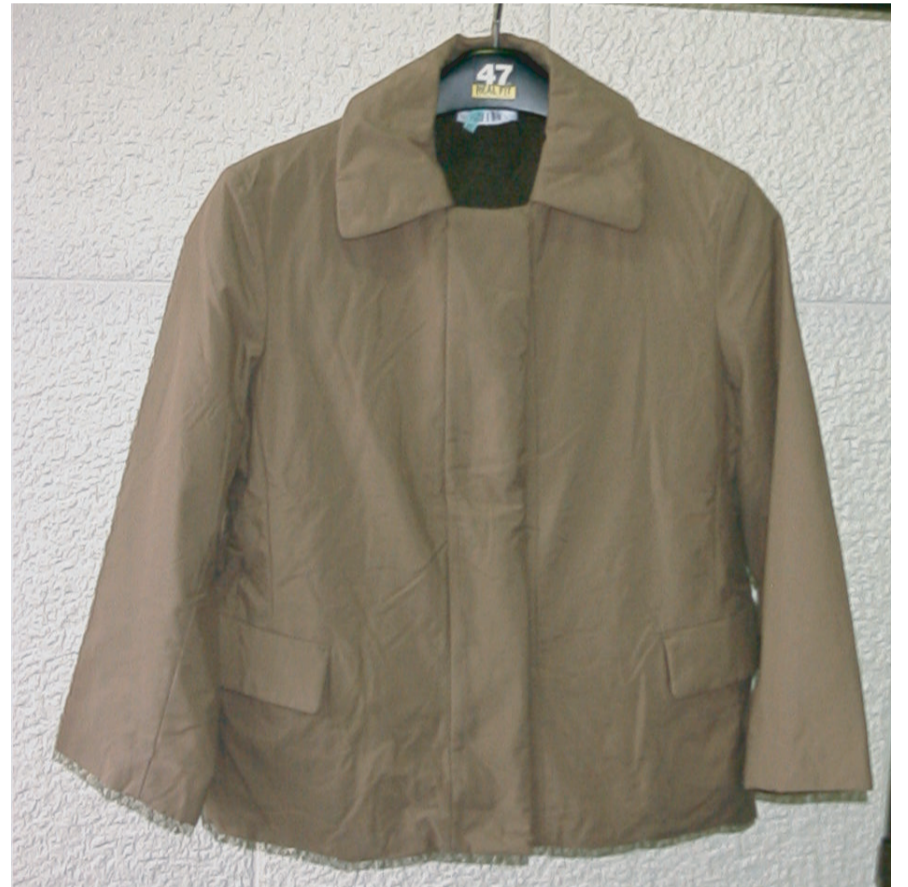
ショートコートのコーティング劣化

石油系ドライクリーニング後に
キワ付きが発生

取扱い絵表示を無視してドライクリーニングを行ったため、ドライクリーニング溶剤による染料、加工剤その他の溶出物が、乾燥しにくい縫い目付近に集まりキワ付きとなった

- (1) 取扱い絵表示の確認
- (2) 取扱い絵表示に従ったクリーニング方法の選択

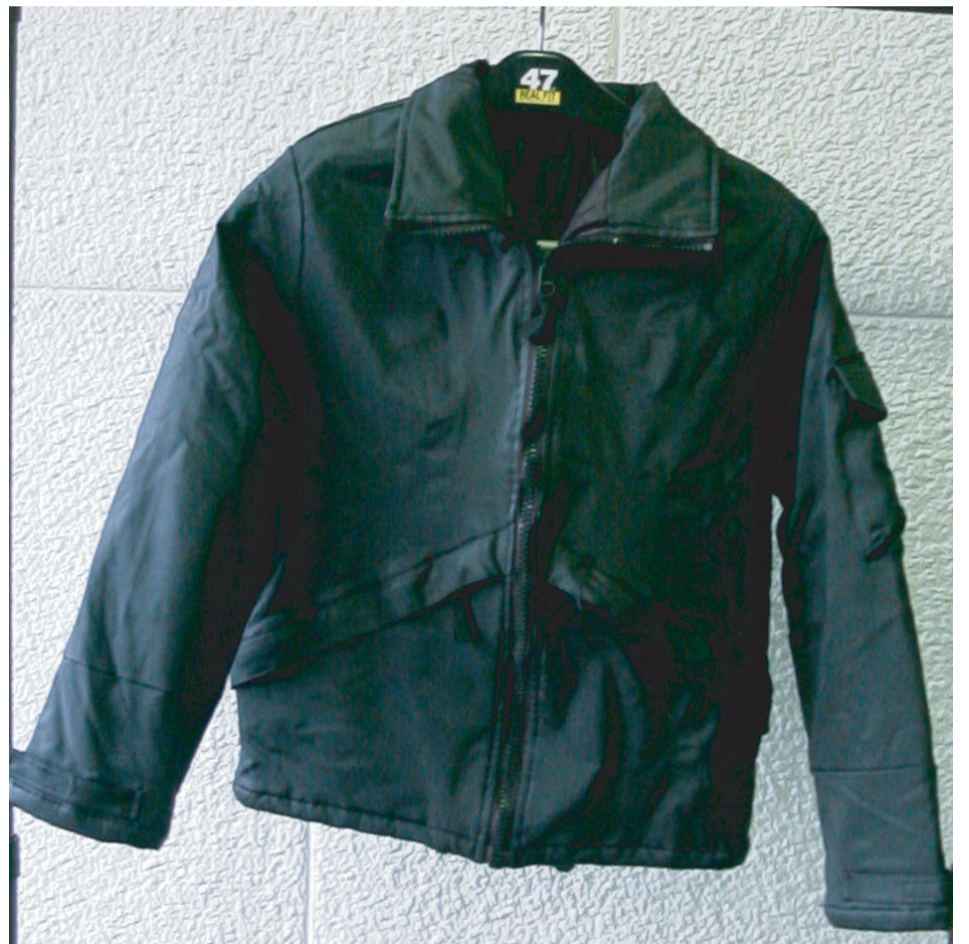
ブルゾンの硬化

石油系ドライクリーニング
による表生地硬化

ドライクリーニングにより
可塑剤（合成樹脂や繊維を柔らかくする薬剤）が溶出した
洗濯表示及び素材表示の未確認

取扱い絵表示及び素材表示の確認と適切な仕分けの徹底
